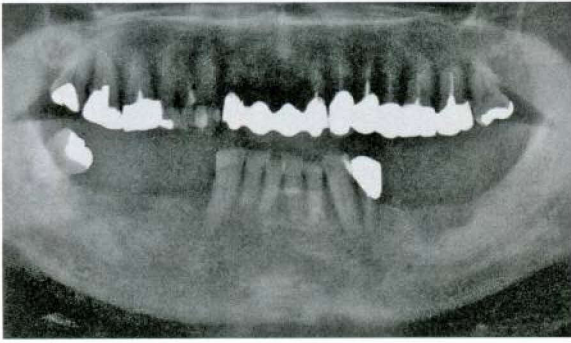
(写真5)

36-44-47抜歯後で約8カ月で埋入直前のオルソパントモグラフィー。
36-37部は骨感染が原因で骨の再生は認めない。

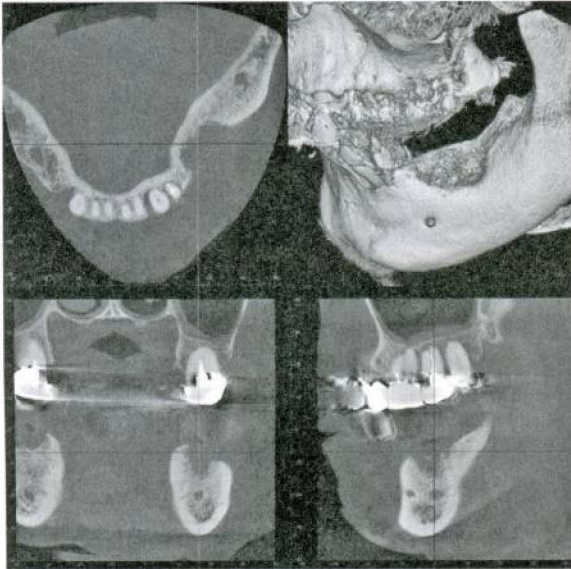
(写真6)

インプラント埋入直前のCBCT（ペラビューX800）。
36-37は骨の新生を認めない。

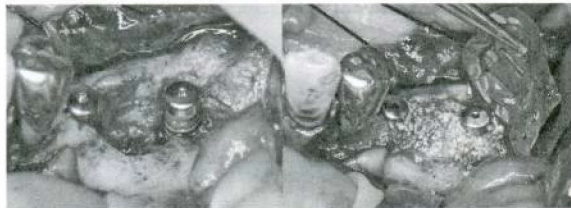
(写真7)

骨欠損の所見およびSPI®の埋入所見。骨欠損は35遠心部から37遠心部まで約6cmであった。35および37のSPI®は約1/2が口腔内に露出した。充分量の自家骨とBio-Oss®を補填した。

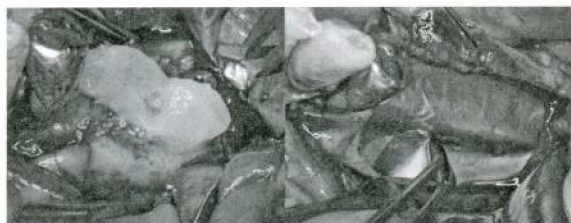
(写真8)

Bio-Oss®の直上にはPRFを填入した。フレーム部を下にして歯槽頂の形態に合わせてTi-HMを賦形している写真。

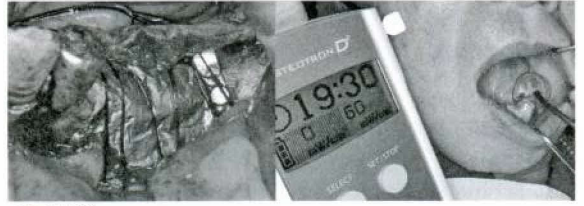
(写真9)

Ti-HMの固定にはチタン製のピンを用い、デッドスペース防止のため骨膜水平マットレス縫合を併用した。手術後2週間から60mW/cm²でLIPUSを1週間連続で40分間照射した。

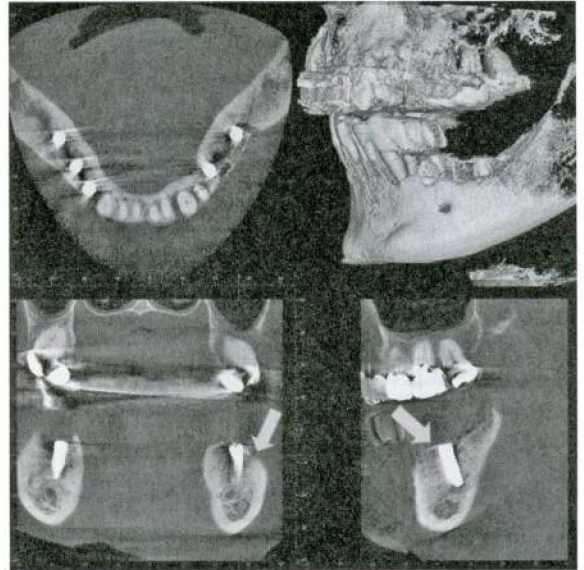
(写真10)

術後約3カ月のペラビューX-800（→はTi-HM）。骨補填材と既存骨には死腔はなく、緊密に骨造成為認められた。また、3D-VoIR像ではインプラント体の露出はなく、直上まで骨増生が認められた。

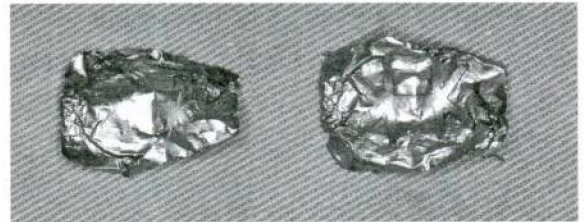
(写真11)

3か月後で除去したTi-HM。表面には軟組織や骨補填材の付着はない。

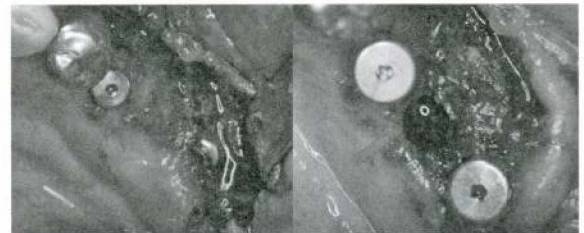
(写真12)

Ti-HMを除去した粘膜面の写真。Ti-HMの直下には一部で軟組織の侵入を認めたが理想的な歯槽骨形態を維持していた。GBRの中心部である36部からトレフィンパーを用いて移植骨を採取した直後の写真（↑）。
